Test einer Gasturbine für Modellflugzeuge nach dem Design von Funke und Wittig

Zusammenfassung:

K. Wittig, den 20. Februar 1994

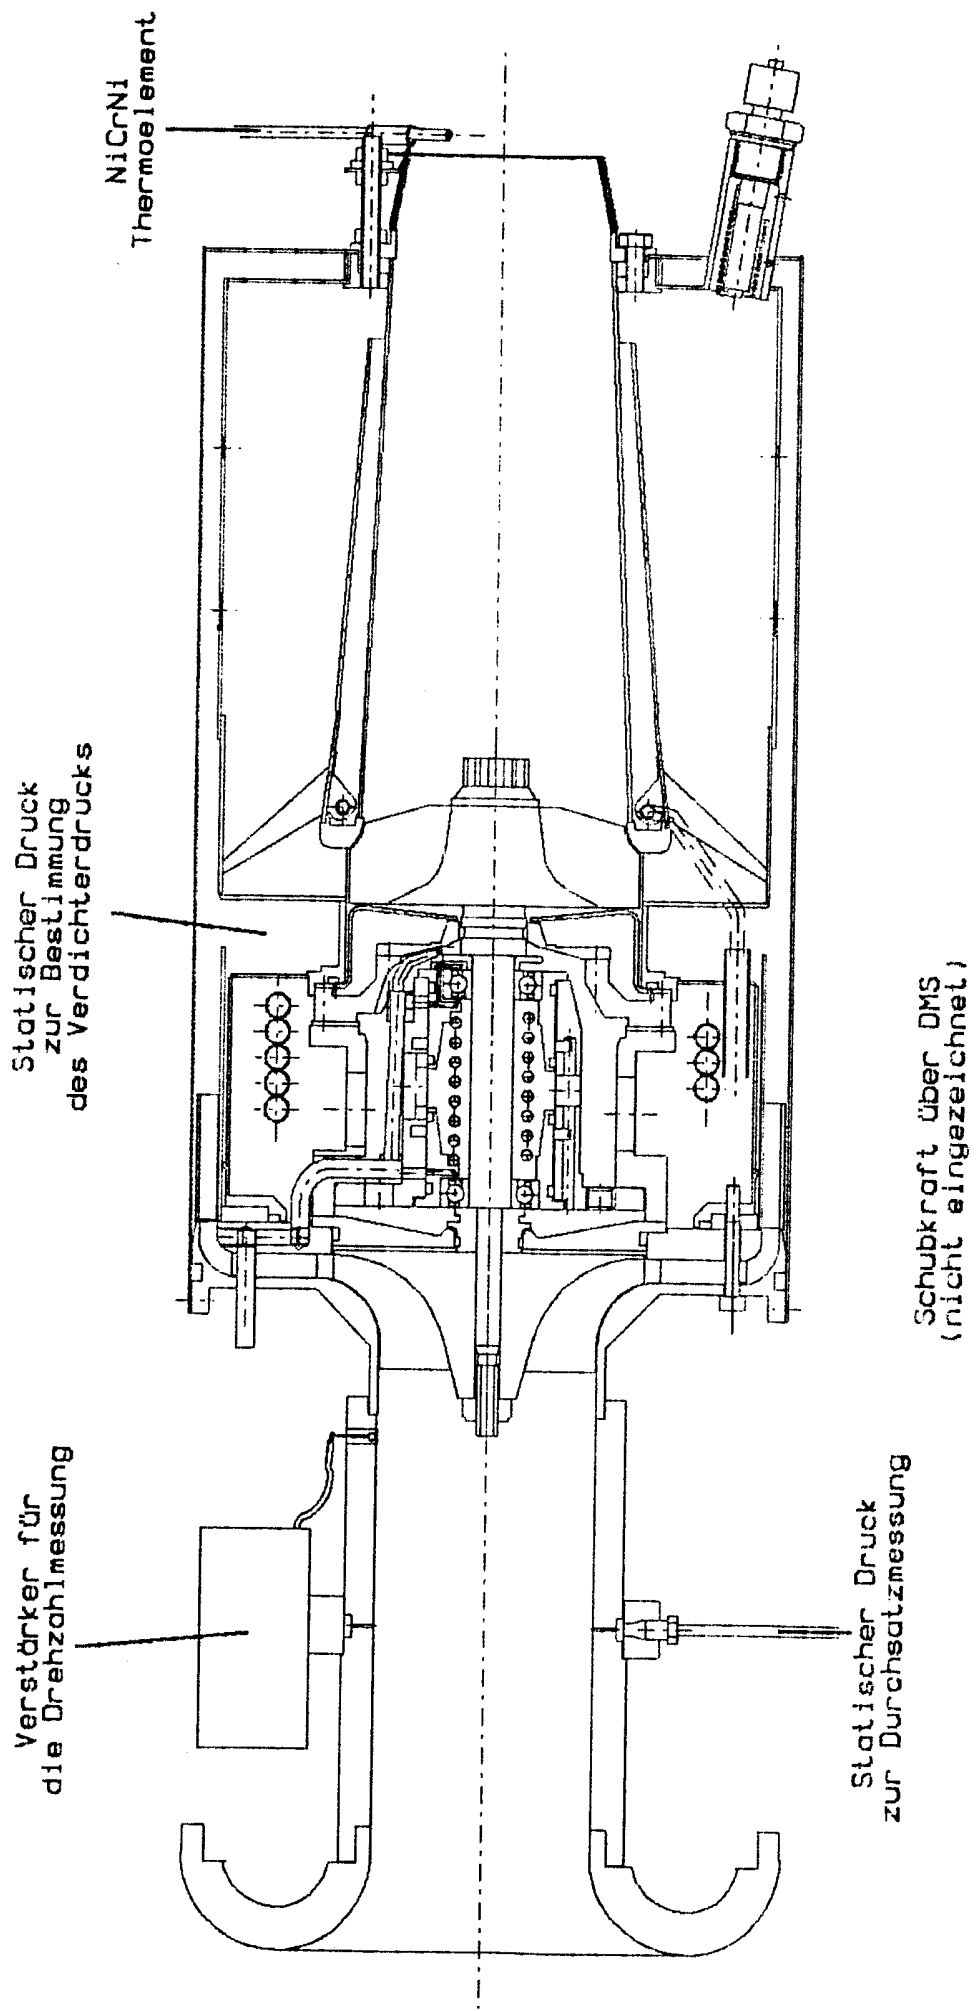
(Abb. 1)
 Instrumentierungsübersicht

Die Instrumentierung beinhaltete nur Meßwertaufnehmer, die zur Ermittlung der Triebwerksleistungen und zur Betriebsüberwachung unbedingt nötig sind. Abbildung 1 zeigt deren Lage im Triebwerkslängsschnitt.

Leider wurde die Drehzahlmessung durch Einstreuungen gestört. Die Einstreuungen wurden durch den regelbaren Transformator verursacht, der zur Stromversorgung der Pumpen und der Glühkerze benötigt wurde. Außerdem blieb eine Undichtigkeit in der Druckmeßleitung der Meßdüse lange unentdeckt. Beide Defekte führten dazu, daß nur wenige vollständige Betriebspunkte aufgenommen werden konnten. Die Meßdüse wurde nicht kalibriert. Zur Durchsatzberechnung wird ein CD-Wert von 0,98 geschätzt. Die Temperaturmeßstelle im Abgasstrahl wurde ebenfalls nicht kalibriert, da davon auszugehen ist, daß die Inhomogenitäten im Abgasstrahl sowie mögliche Nachverbrennungen sowieso keine genauen Messungen erlauben.

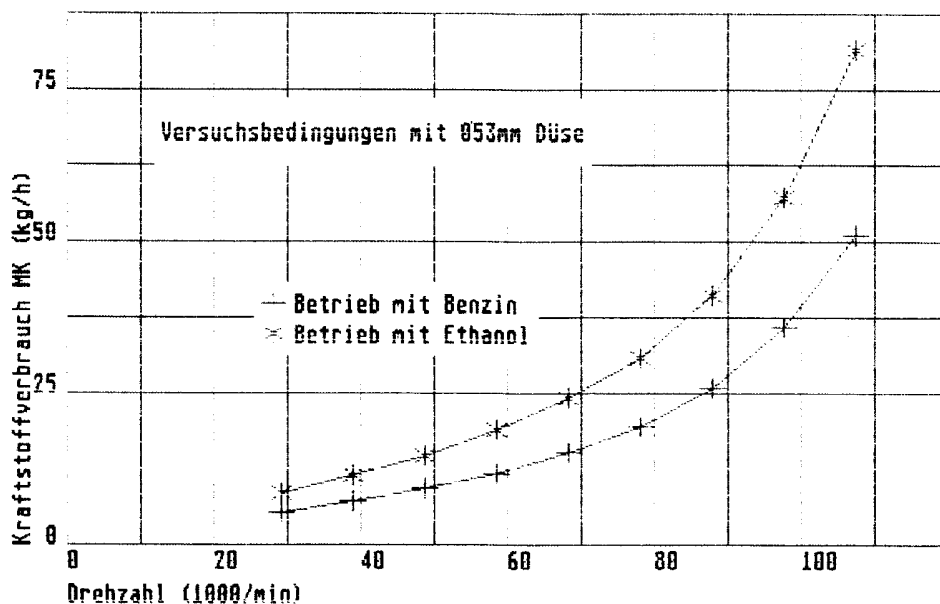
(Abb.2)

Verbrauchsunterschiede bei der Verwendung von Benzin und Ethanol. Der Heizwert von Ethanol beträgt nur ca. 2/3 von dem des Benzins. Der Ausbrand wurde zu 96% geschätzt.

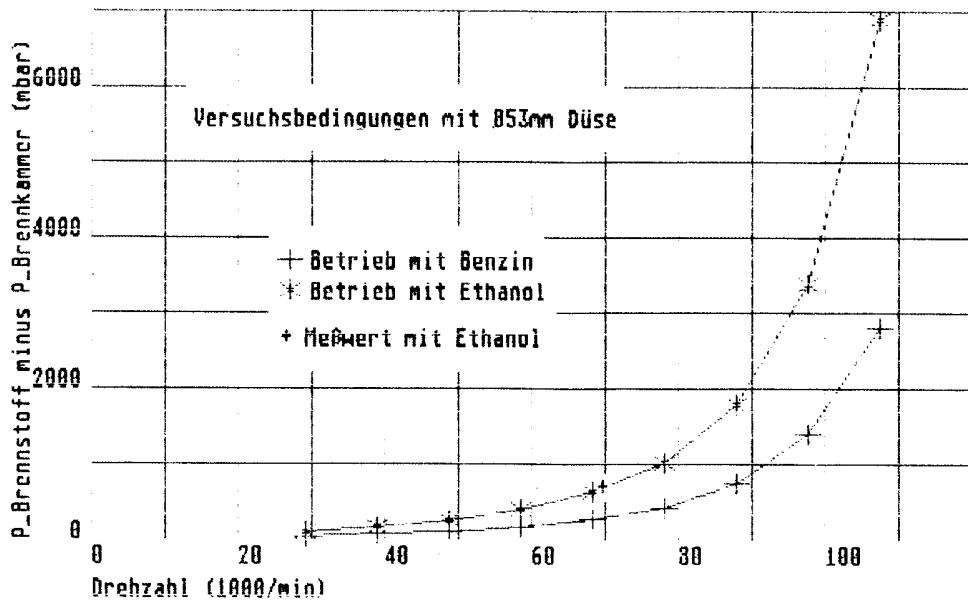
(Abb. 4)

Brennstoffdruck abzüglich des Brennkammerdrucks als Funktion von der Drehzahl.

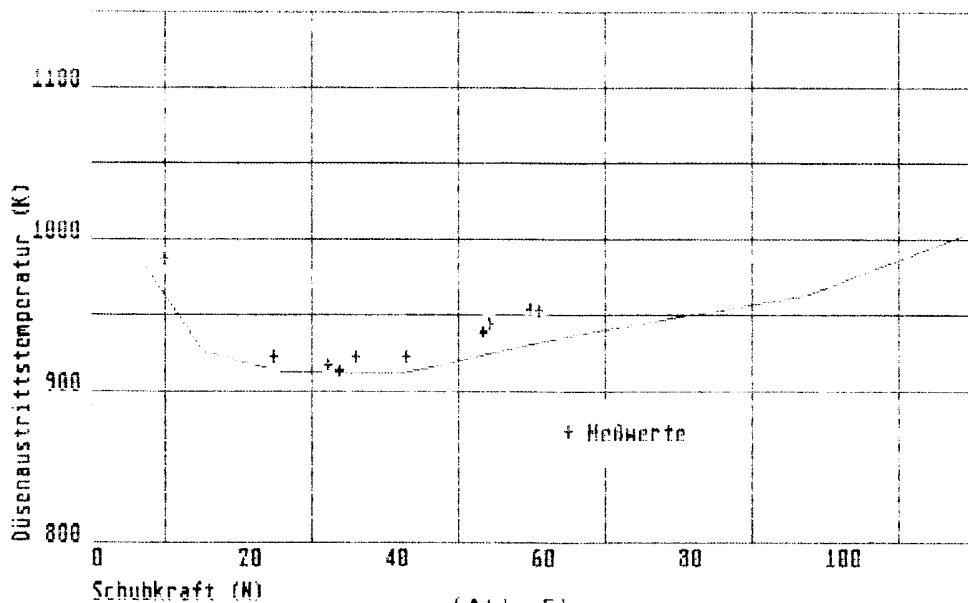
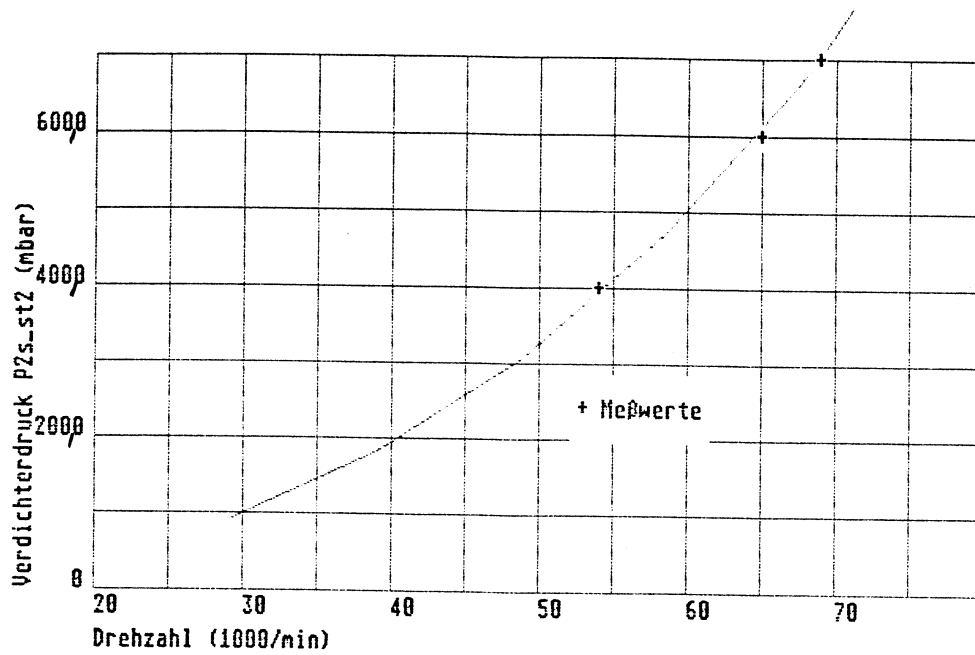
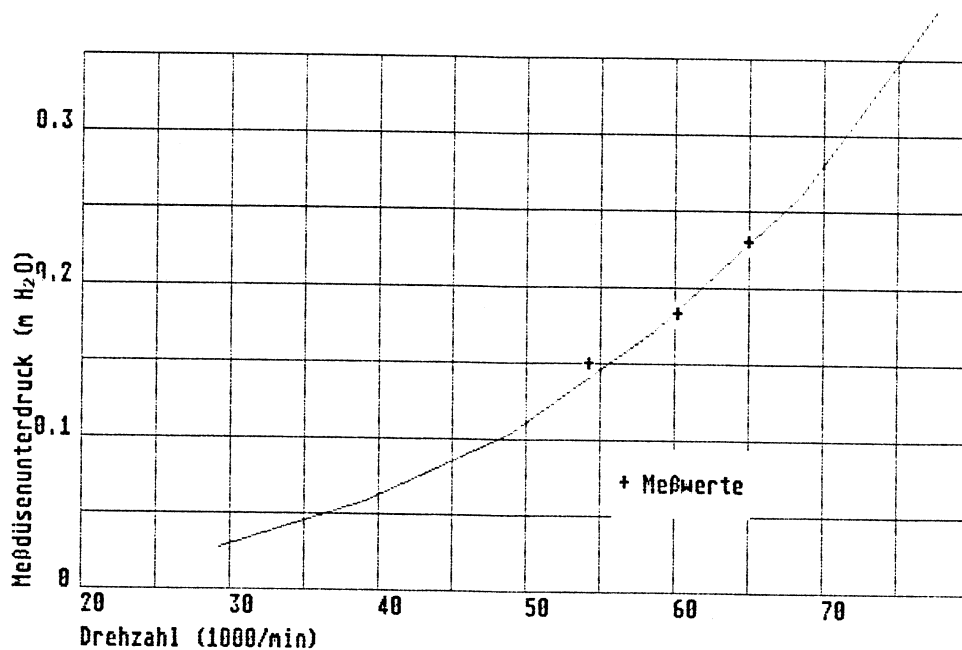
Das für die Auslegung erarbeitete Rechenmodell wurde so angepaßt,¹⁾ daß sich die gemessenen Werte einstellen. Um die gemessenen Werte zu erreichen, mußten im wesentlichen nur die Abströmwinkel der Turbine und der Turbinenleitbeschau- felung angepaßt werden. Wenn für beide Schaufelreihen mit 7° Minderumlenkung gerechnet wurde, ergab sich die beste Übereinstimmung zwischen den Meßwerten und den laut Rechnung zu erwartenden „Meßwerten“. Anhand einer Ölspur konnte die Minderumlenkung der Axialleit-schaufeln des Verdichters festgestellt werden. Sie beträgt 8° bei einem unbekanntem Betriebspunkt. Der Turbinenwirkungsgrad wurde zu 78% geschätzt (isentrop). Auf den Abbildungen 5 bis 7 sind die Meß- werte und die Rechenergebnisse eingetragen.

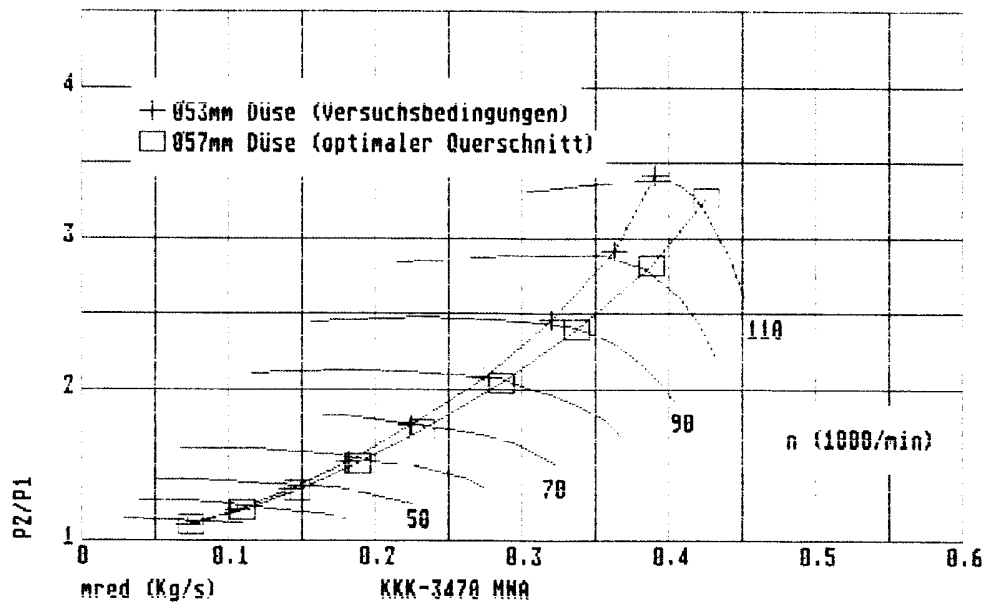
(Abb.8)

Auf der Verdichterseite brauchten keine Anpassungen vorgenommen werden. Das bei der Auslegung erarbeitete Kennfeld wurde durch die Messungen bestätigt. Auf Abbildung 8 ist das ursprüngliche Kennfeld des KKK-Verdichters zu sehen, darin ist die quasi gemessene Arbeitslinie eingetragen. Durch die Verwendung des Keilschaufeldiffusors anstelle des serienmäßigen schaufellosen Spiralgehäuses sind bei hohen Drehzahlen geringfügige Verbesserungen gegenüber der Spirale zu erwarten. Zusätzlich ist die Arbeitslinie eingetragen, die sich bei Anwendung des optimalen Düsenquerschnitts ergeben müßte. Abbildung 9 zeigt die bei der Berechnung zugrunde gelegten Verdichterwirkungsgrade.

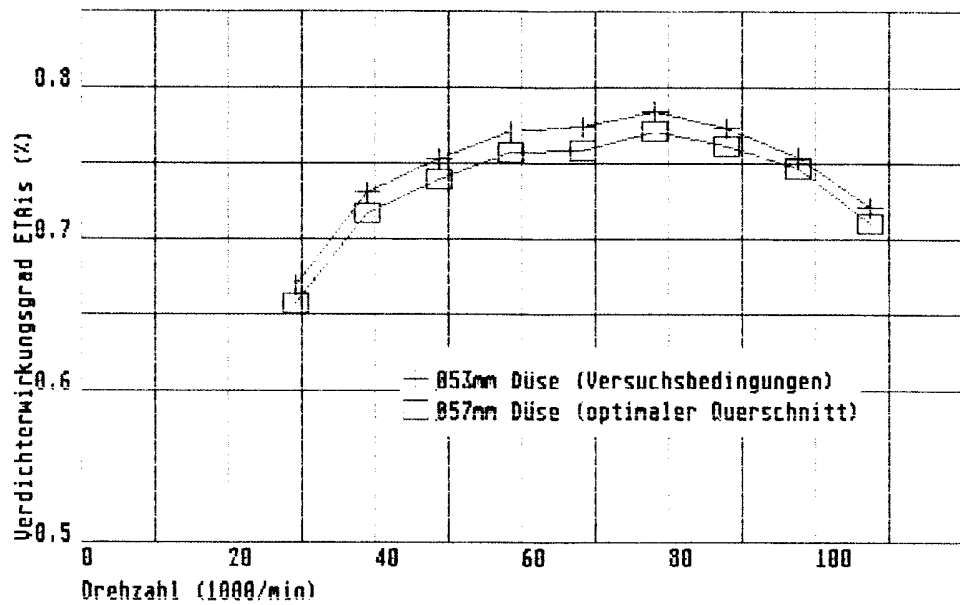
(Abb.9)

Auf den Arbeitslinien zu erwartende Verdichterwirkungsgrade (isentrop). Die Stufe ist die Folge einer ungenauen Programmierung des Kennfeldes.

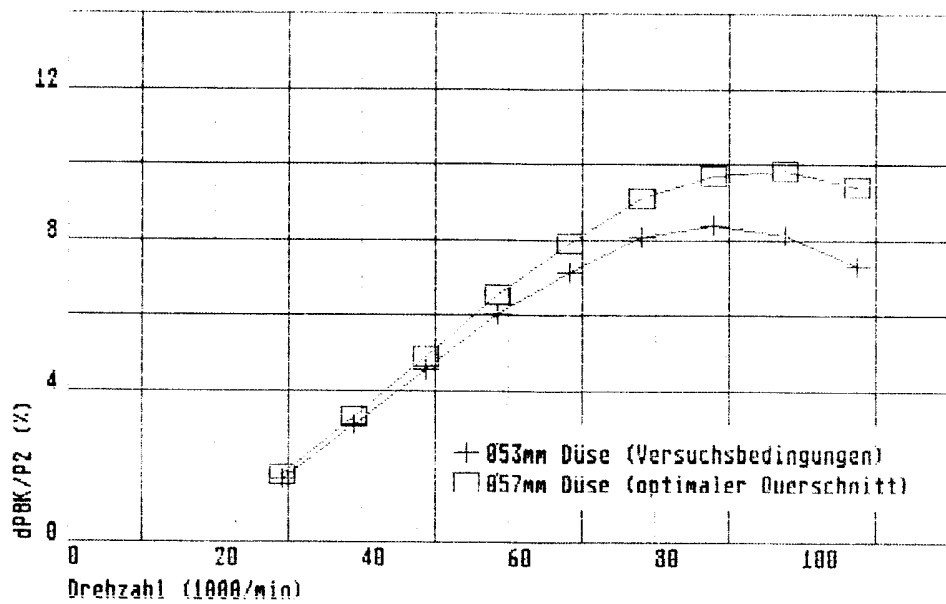
(Abb. 10)

Die Brennkammerdruckverluste wurden aus der Geometrie der Belochung abgeleitet. Abbildung 10 zeigt die Ergebnisse.

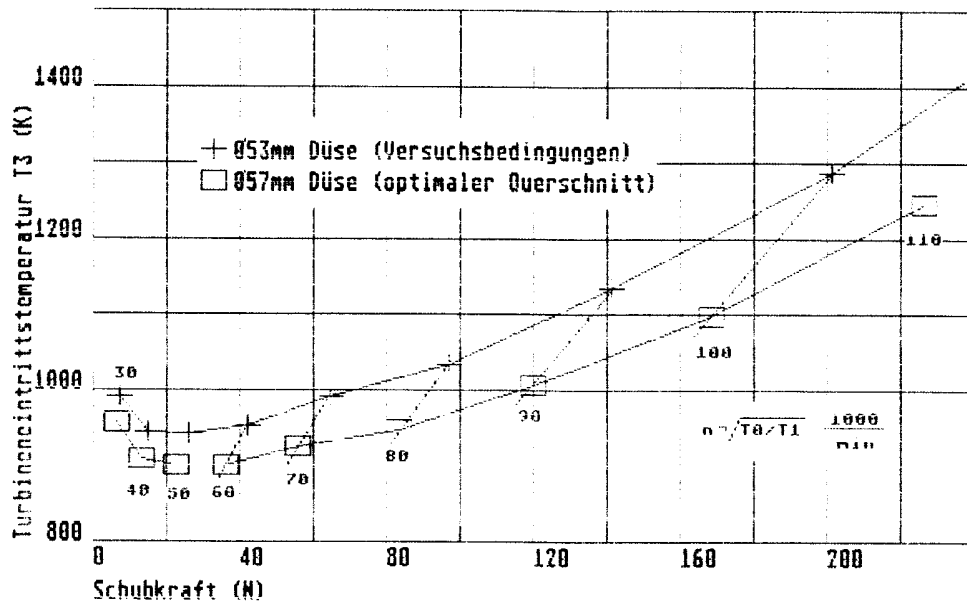
(Abb.11)

Auf Abbildung 11 wird noch einmal der an die Meßwerte angepaßte Zusammenhang zwischen Schub und Temperatur gezeigt. Dabei ist zu beachten, daß hier die für das Triebwerk maßgebliche Turbineneintrittstemperatur dargestellt wird. Die höchstzulässige Turbineneintrittstemperatur beträgt laut KKK-Werksangabe 1050°C bei einer Blattspitzen umfangsgeschwindigkeit von 500m/s , das entspricht ca. $120000/\text{min}$.

Wie auf Abbildung 11 zu sehen, kann der Auslegungsschub von 200N durchaus erreicht werden. Voraussetzung ist jedoch, daß die Umstellung auf Benzin noch gelingt.
