## Test einer Gasturbine für Modellflugzeuge

nach dem Design von Funke und Wittig

= Aufbau 3 =

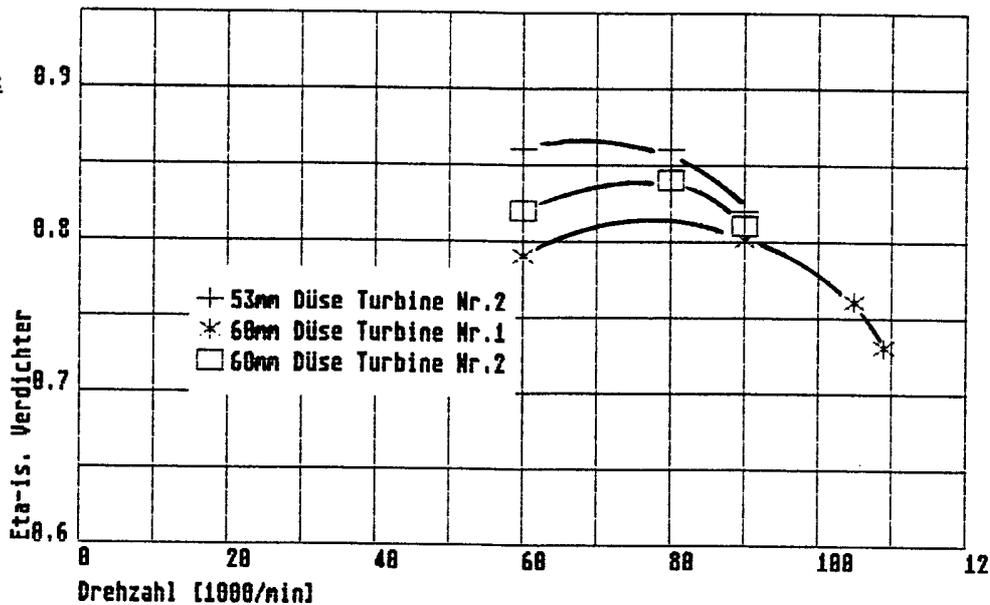
Bild1:

Die Bilder 1 bis 3 zeigen die aus den Meßwerten errechneten Verlustkenngrößen der drei Hauptkomponenten Verdichter, Turbine und Brennkammer. Die Verdichtervirkungsgrade wurden mit Hilfe des Durchsatzes und des Druckverhältnisses nach Wiesner berechnet. Der Brennkammerdruckverlust ( $P_{s2} - P_{sF}$ ) wurde gemessen und auf die übliche Kenngröße  $(P_2 - P_F)/P_2$  umgerechnet. Der Turbinen-

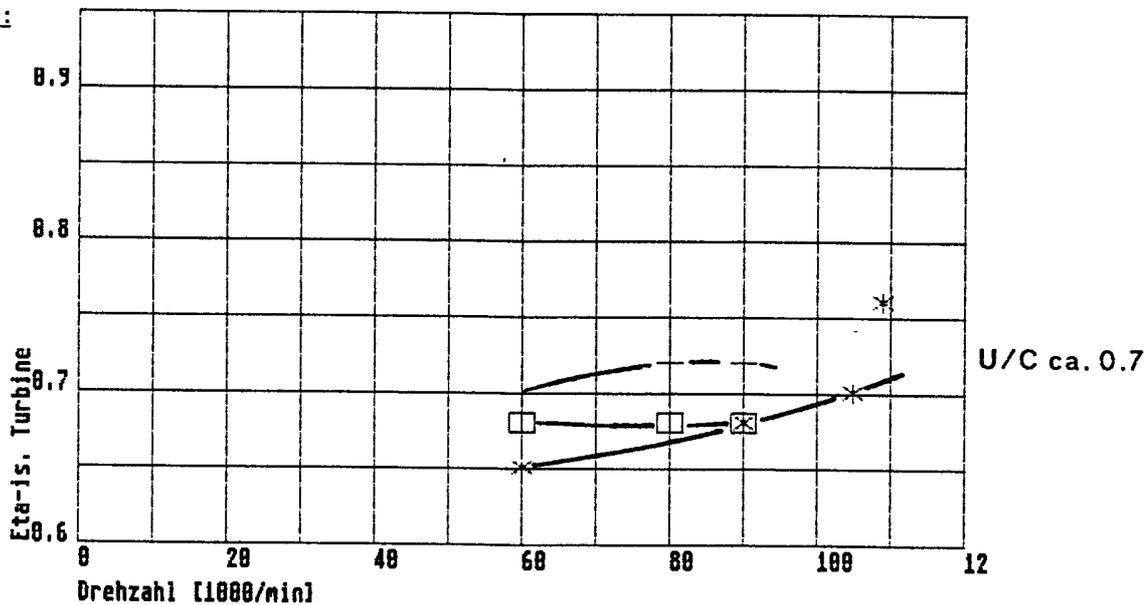
Bild2:

Auf Bild 2 ist der schlechte Turbinenwirkungsgrad zu sehen. Aus der Literatur ist bekannt, daß ETA-is für Turboladerturbinen bei ca. 0.8 bis 0.85 liegt ( $U/C=0.7$ ). Die verwendete Turbine entspricht dem Serienstandard, deshalb kann nur der Leitapparat für die erhöhten Verluße verantwortlich sein. Die Verluße von Verdichter und Brennkammer sind nicht auffällig.

Der Turbinenleitapparat ist aerodynamisch zu schlecht und muß neu konstruiert werden. Die Ölkühlung mit Kraftstoff ist wegen der geringen Kraftstoffmenge problematisch. Der Kraftstoff heizt sich zu sehr auf. Die Ölkühlung soll zukünftig mit Luft erfolgen. Die Triebwerksleistung und das Betriebsverhalten sind inzwischen so gut, daß daran gedacht wird, einen neuen gewichtsoptimierten Prototypen für Flugversuche zu bauen.

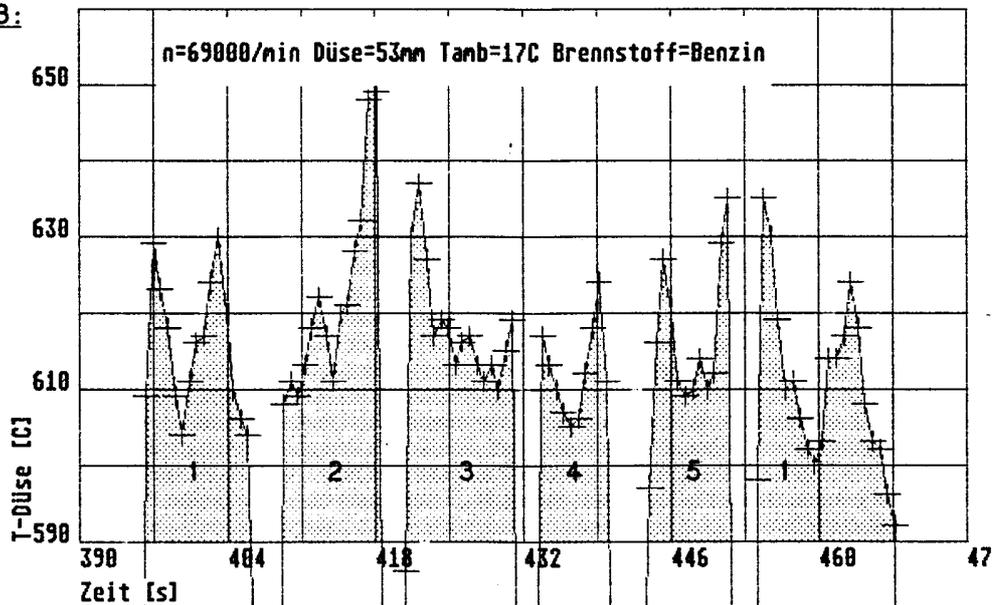
**Bild13:**

Das Aufbohren der Mischlöcher hatte keine merkbare Auswirkung auf das Betriebsverhalten. Insbesondere wurde das Verzögerungsverhalten nicht besser. Die Temperaturverteilung hat sich nicht spürbar verändert (Bild 12 bis 14). Das Betriebsverhalten verbesserte sich erst, nachdem der Spritt/Öl-Wärmetauscher stillgelegt wurde und infolge dessen Diesel als Brennstoff verwendet werden konnte. Die Temperaturverteilung hinter der Düse ist mit Diesel nicht anders als bei Benzinbetrieb (Bilder 15, 16). Auf Bild 15 ist außerdem noch die Beharrungstemperatur in der Nähe der Position der fixen Temperaturmeßstelle eingetragen (Mess).

Austrittstemperaturverteilung, Bild13 mit Turbine 2, Bild14 mit Turbine 1:

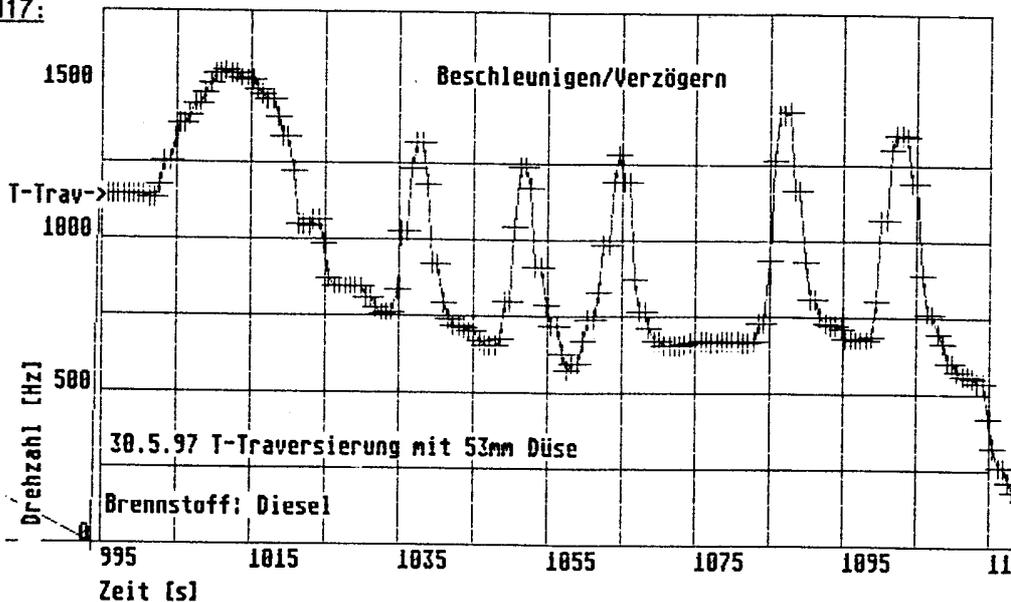
Bild17:

Auf Bild 17 sind einige schnelle Lastwechsel mit Dieselpetrieb dokumentiert. Die Beschleunigungsrate bei diesen Versuchen betrug ca. 20000/min/s und die Verzögerungsrate ca. 11000/min/s. Akustisch machte die Verbrennung jederzeit einen stabilen Eindruck. Der Versuch wurde auf Video aufgezeichnet. Auf der Aufnahme ist die Schubdüse inklusive der Turbine zu sehen. Zu keiner Zeit wurden Flammen oder stark glühende Stellen beobachtet. Auch nicht beim Beschleunigen oder Verzögern!
