## Test einer Gasturbine für Modellflugzeuge

nach dem Design von Funke und Wittig

= Aufbau 3 =

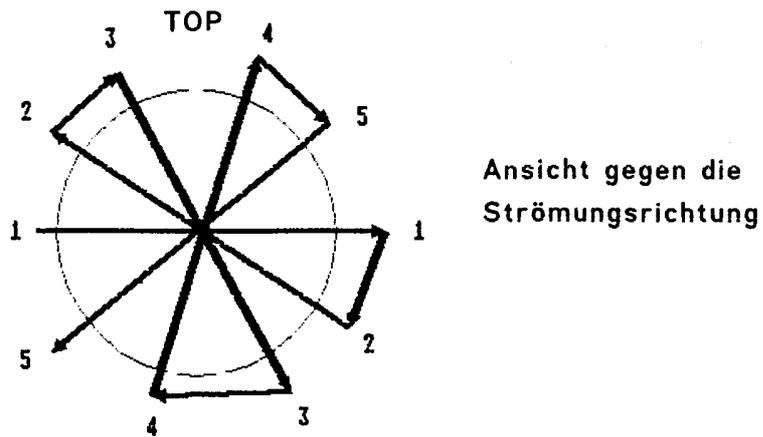
**Bild12:**

Das Aufbohren der Mischlöcher hatte keine merkbare Auswirkung auf das Betriebsverhalten. Insbesondere wurde das Verzögerungsverhalten nicht besser. Die Temperaturverteilung hat sich nicht spürbar verändert (Bild 12 bis 14). Das Betriebsverhalten verbesserte sich erst, nachdem der Spritt/Öl-Wärmetauscher stillgelegt wurde und infolge dessen Diesel als Brennstoff verwendet werden konnte. Die Temperaturverteilung hinter der Düse ist mit Diesel nicht anders als bei Benzinbetrieb (Bilder 15, 16). Auf Bild 15 ist außerdem noch die Beharrungstemperatur in der Nähe der Position der fixen Temperaturmeßstelle eingetragen (Mess).

Die Meßsonde wurde nach folgendem Schema durch den Abgasstrahl geführt:
